## Informe Final sobre Fiscalización en el Gobierno Regional del Maule

Fecha : 21 de diciembre de 2009  
Nº Informe : 143, de 2009

INFORME FINAL DE CONCLUSIONES  
N° 143, DE 2009, SOBRE AUDITORÍA  
PROGRAMA DEL FONDO NACIONAL DE  
DESARROLLO REGIONAL.

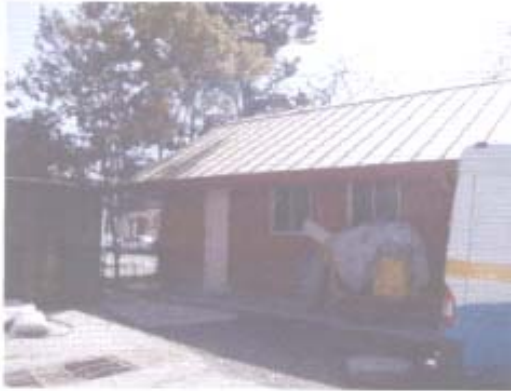
Fotografía N° 1: Se aprecia una de las dos instalaciones de las obras complementarias, las cuales están destinadas a oficinas.

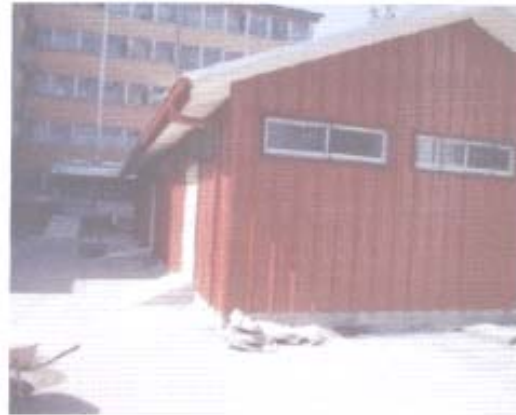
Fotografía N° 2: Se aprecia las instalaciones de las obras complementarias destinadas a bodega.

Sobre el particular, el Servicio no se pronuncia acerca de la real causa de la observación y su respuesta no dice relación con la anomalía, por cuanto el argumento entregado no corresponde a la realidad, debido a que las obras complementarias en cuestión no son de carácter provisorio sino que definitivo, tanto por su materialidad como sus terminaciones, situación que además se refuerza con la solicitud de la Empresa Constructora de fecha 12 de febrero de 2009, en la que pide la recepción provisorio de las obras complementarias con fecha 12 de febrero de 2009. Por consiguiente, la observación se mantiene.

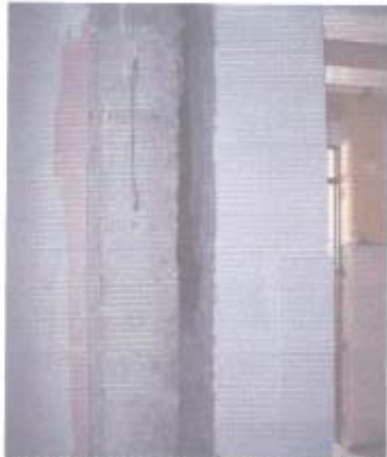
Fotografía N° 3: Se observa que el encuentro de los edificios antiguos con el nuevo, en la zona de acceso de pabellones, que no posee la junta de dilatación.

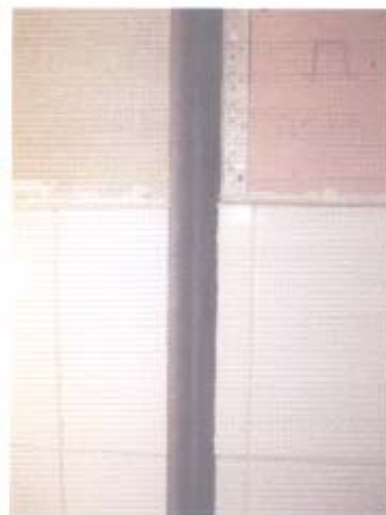
Fotografía N° 4: Se observa la ausencia de la junta de dilatación en el sector de lavado y tratamiento de residuos.

Sobre lo anterior, debe advertirse que el Servicio no se pronuncia de la causa específica de las deficiencias y omisiones, y el resultado de sus reparaciones o ejecuciones. Al respecto, en dos oportunidades, esta Contraloría comprobó que el material de la aislación entre ambos muros de hormigón no existía, tal como se aprecia en las fotos anteriores, y como además no se ha acreditado fotográficamente las medidas correctivas, la observación se mantiene.

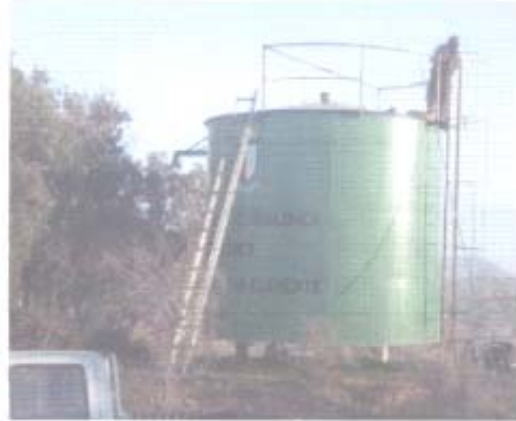
Fotografía N° 5: Se visualiza el estanque del agua potable emplazado en el terreno natural y no sobre la estructura metálica correspondiente.

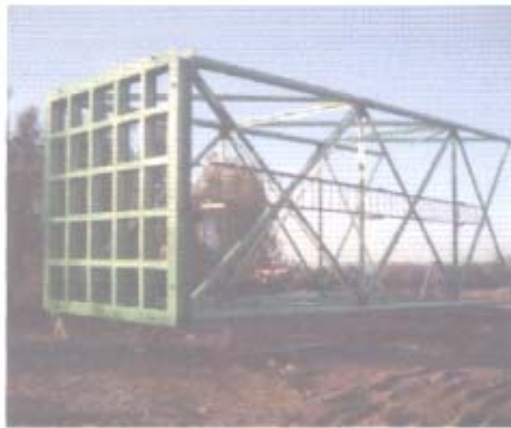
Fotografía N° 6: Se visualiza que la estructura metálica que soporta el estanque de agua aun no se encuentra instalado.

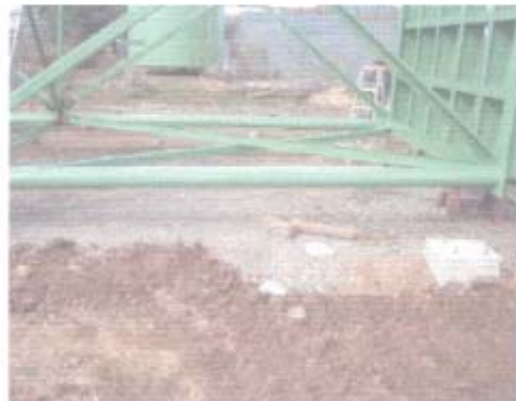
Fotografía N° 7: Se observa el lugar preciso en que debe instalarse la estructura metálica y el estanque de agua potable, y no se observa la instalación del relleno.

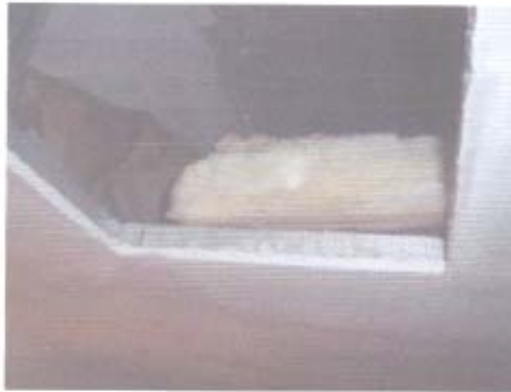
Fotografía N° 8: Se aprecia la existencia de una plancha de cartón-yeso en el tabique de los pabellones quirúrgicos

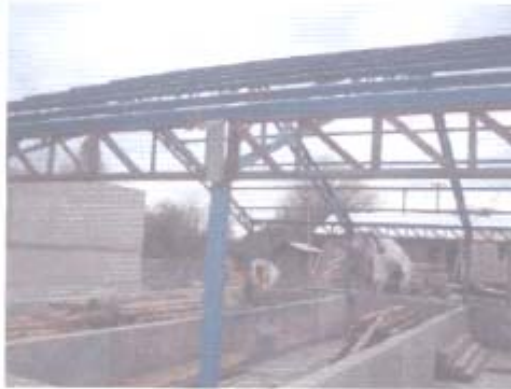
Fotografía N° 10: Se aprecia la instalación de una estructura metálica en la cancha de secado, diferente a lo exigido en las especificaciones técnicas.

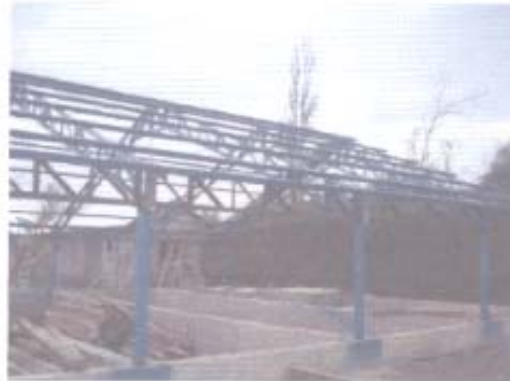
Fotografía 11: El contratista instaló una estructura metálica diferente a la de madera.

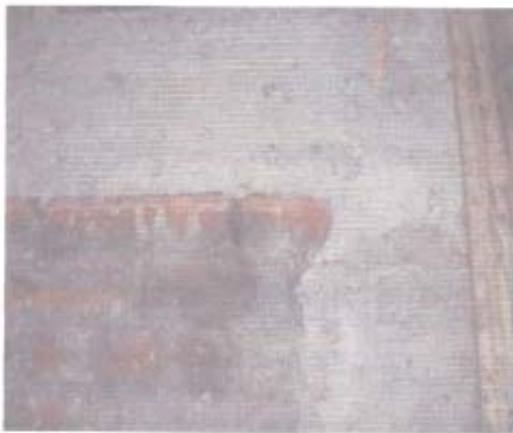
3.3.2.2. Las canterías de las albañilerías correspondiente a las sala de cloración y bodega de los productos químicos, presentaban la falta del mortero de pega, como se muestra en la fotografía 12, por lo que la empresa constructora no dio cumplimiento con lo señalado en la letra b), del punto 9.3. "Inspección de Obra", de la Norma Chilena Oficial NCh 2123. Of 1997, Modificada en 2003, denominada "Albañilería Confinada- Requisitos de Diseño y Cálculo".

Fotografía N° 12: Se observa que la cantería de la albañilería no poseía el mortero de pega.

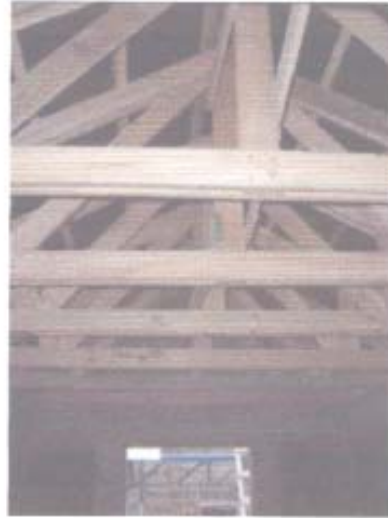
Fotografía N° 13: Se aprecia que las cerchas de la sala de cloración no se ajustan al detalle "Cercha 2".

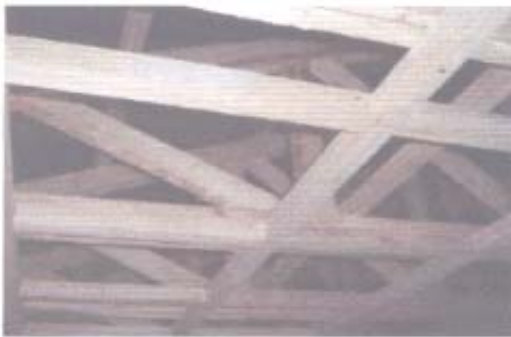
Fotografía N° 14: La cercha de madera construida en las oficinas no se ajusta al detalle de la "Cercha 1".

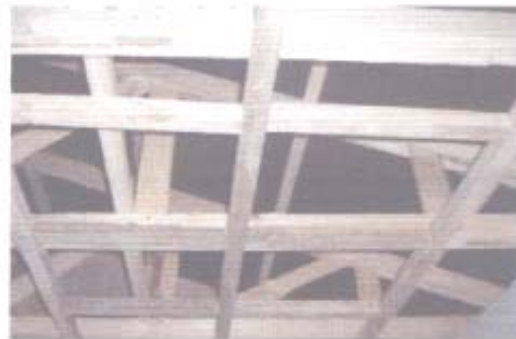
A ello se debe agregar que la estructura de madera (Cercha), correspondiente a la sala de cloración, le faltaba una diagonal de madera de 1 x 5", como se muestra en la fotografía N° 15.

Fotografía N° 15: Se aprecia la falta de la diagonal de 1 x 5".

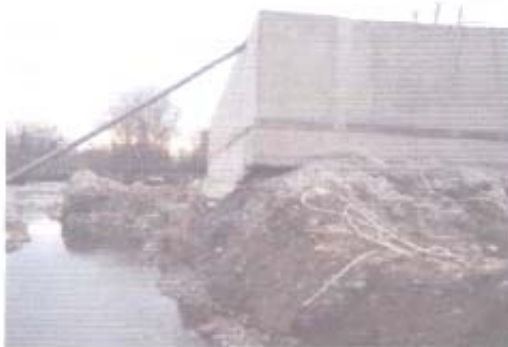
3.3.2.4 Se estableció que el estanque de aireación que fuera construido en la planta de tratamiento se encontraba en riesgo de colapsar, ya que la estructura presentaba el socavamiento del terreno lateral al sello de fundación, producto del incremento del cauce del canal durante el período invernal, como se muestra en la fotografía N° 16, sin que la entidad edilicia, a la fecha de la visita, adoptara las providencias del caso para resguardar las infraestructuras ejecutadas.

Fotografía N° 16: Se observa que el cauce del canal ha socavado el terreno lateral del estanque de aireación, dejando la estructura en riesgo de colapsar.

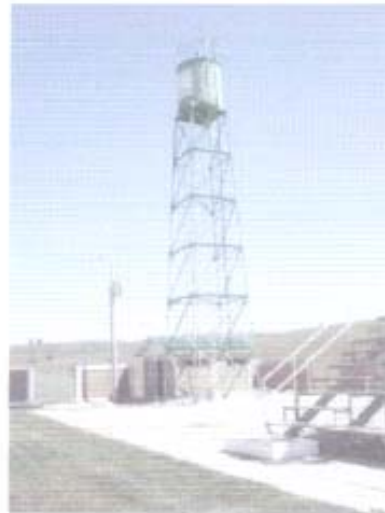
Fotografía N° 17: La estructura metálica y el estanque de agua potable no se ajustan al diseño presentado en los planos del proyecto.

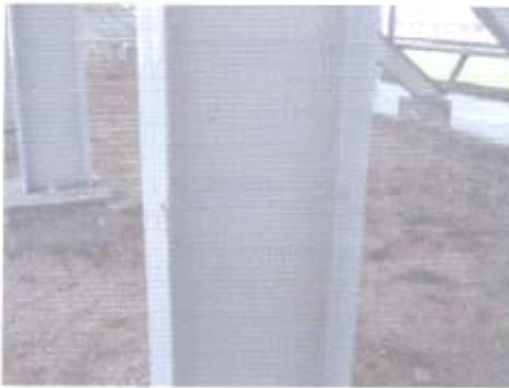
3.3.3.2. Se observó que los pilares metálicos correspondientes a la estructura de las graderías del estadio, presentaban la discontinuidad de la extensión de dichos perfiles, hecho que no está permitido de acuerdo con los planos de estructura 552-08 y 552-09, denominado "Planta Estructura Graderías Marco Típico, Sec y Detalles", por lo que el Contratista y el Municipio no dieron cumplimiento con los diseños de Ingeniería proporcionados por los ingenieros civiles.

Fotografía N° 18: Se observa que uno de los pilares instalados en el eje B, presenta un cordón de soldadura que une dos piezas metálicas del mismo tipo que permite cubrir toda la extensión del pilar.

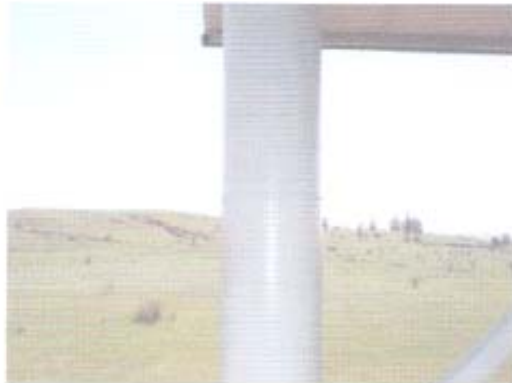
Fotografía N° 19: Se aprecia que uno de los pilares instalado en el eje A, presenta un cordón de soldadura perimetral que une dos piezas metálicas para cubrir toda la extensión del pilar.

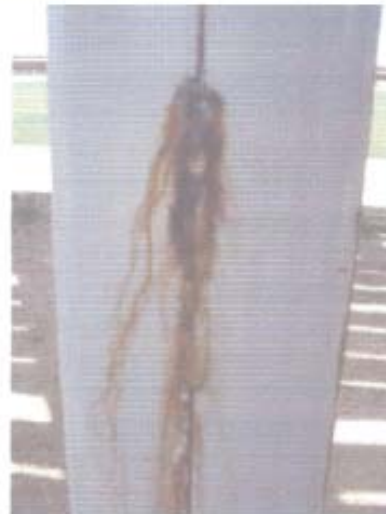
Fotografía N° 21: Se observa que el contorno del cordón de soldadura presentaba un alto grado de avance de oxidación al no poseer la pintura corrosiva que mitigara su avance.

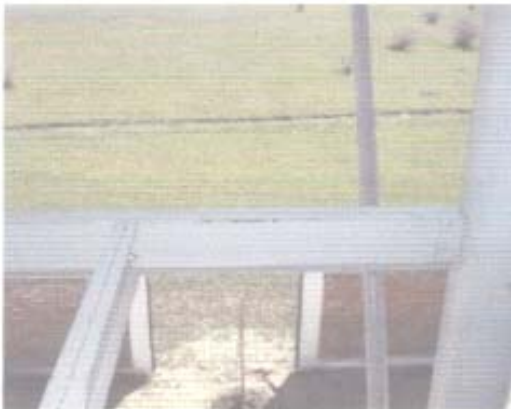
Fotografía N° 22: Se aprecia el grado de avance de la oxidación en la viga metálica.

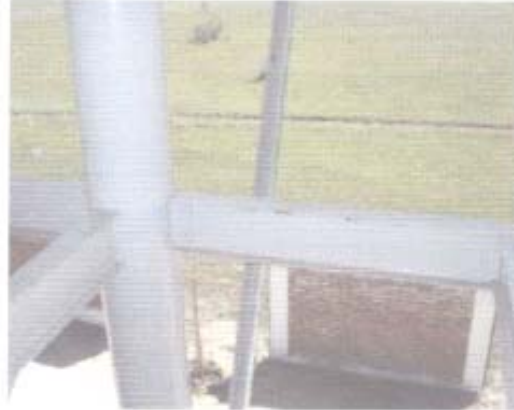
Fotografía N° 23: Se observa el mismo tipo de viga, pero localizada en otro sector que presenta en su superficie un grado de oxidación del metal.

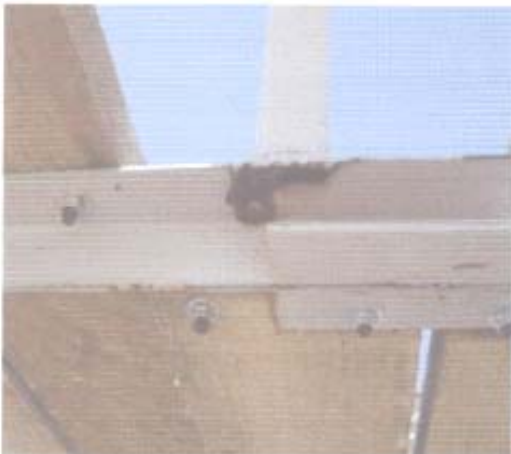
Fotografía N° 24: En la zona de la aplicación de la soldadura presenta un alto grado de oxidación por la falta de la pintura anticorrosiva.

En su respuesta, la autoridad manifiesta que el contratista solucionará la observación, repasando con anticorrosivo y pintura de terminación en todos los sectores de las graderías que presentan esta irregularidad.

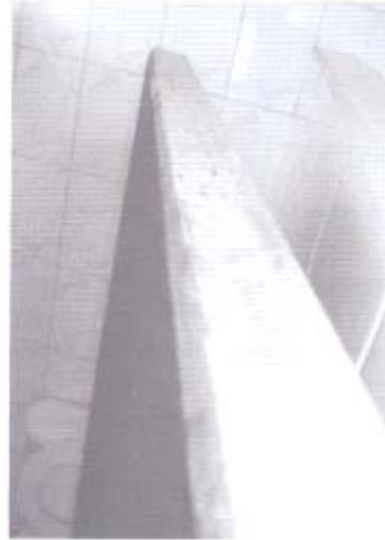
3.3.3.5. Respecto de las puertas metálicas que fueron instaladas en las distintas dependencias del recinto deportivo, se ha podido establecer que los cantos superiores no poseen la pintura corrosiva y la de terminación, como se muestra en la fotografía N° 25, por lo que no se ha dado cumplimiento con lo señalado en el punto 12.11.1, denominado "Esmalte Sintético y Anticorrosivo", de las Especificaciones Técnicas del contrato.

Fotografía N° 25: Se puede apreciar que la puerta metálica no posee la pintura anticorrosiva y el esmalte sintético.

Al respecto, el Servicio señala que el contratista solucionará esta observación pintando con anticorrosivo y pintura de terminación los cantos superiores de las puertas.

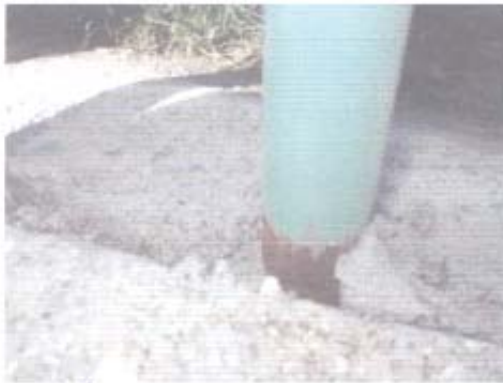
3.3.3.8. En la base de los perfiles metálicos del cierre perimetral de la piscina, se advirtió un alto grado de oxidación, producto de la ausencia de la pintura anticorrosivo, por lo que el contratista no dio cumplimiento con lo señalado en el punto 12.11.1., denominado "Esmalte Sintético y Anticorrosivo", de las especificaciones técnicas, como se muestra en la fotografía N° 26.

Fotografía N° 26: El perfil metálico de la reja perimetral de la piscina, se observa el grado de oxidación que presenta por la falta de la pintura anticorrosivo.

Al respecto, la Municipalidad afirma que el contratista limpiará la oxidación existente y aplicará anticorrosivo y pintura correspondiente

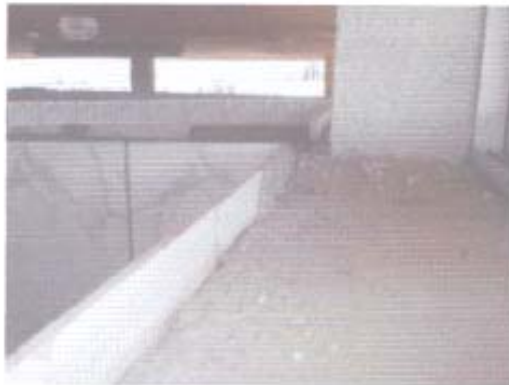
Fotografía N° 27: Se aprecia que el excedente de cerámico que no fue cortado para quedar a nivel del muro.

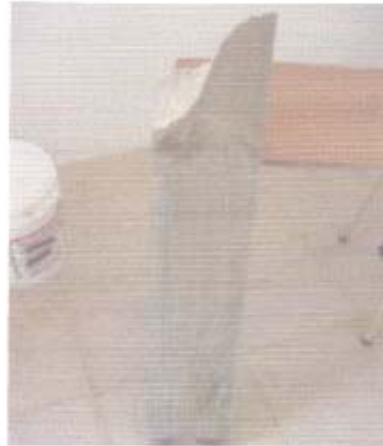
Fotografía N° 31: Se aprecia que uno de los tabloncillos instalados en la gradería se encuentra quebrado y se aprecia claramente que en dicho elemento se encuentra teñida la superficie.

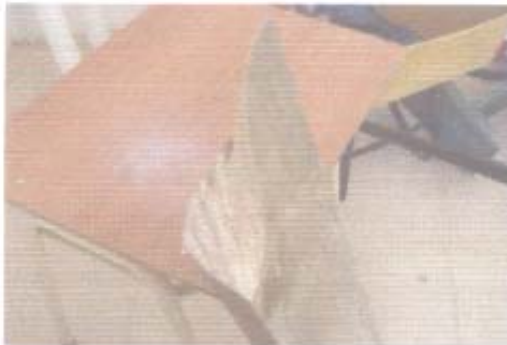
Fotografía N° 32: Se observa claramente que la madera no se encuentra impregnada, dado que al interior de dicho elemento no refleja la penetración del químico con el cual fue tratado.

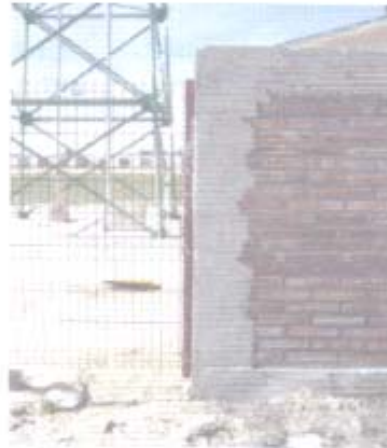
3.3.3.14. Se observó que los pilares que fueron ejecutados en el muro del lado poniente del complejo deportivo, presentaban deficiencias constructivas desde el punto de vista de la terminación superficial del hormigón, como se muestra en las fotografías N°s. 33 y 34, por lo que el contratista no dio cumplimiento con lo señalado en el punto 13.9, denominado "Cierre Exterior", de las Especificaciones Técnicas".

Fotografía 33: Se observa que el pilar del muro no se encuentra debidamente terminado, al presentarse el desprendimiento de hormigón desde su estructura.

El servicio en su oficio respuesta indica que las deficiencias de terminación se solucionarán.

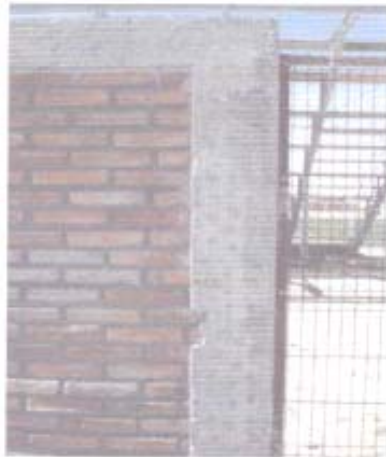
Fotografía N° 34: La superficie del pilar presenta una inadecuada terminación.

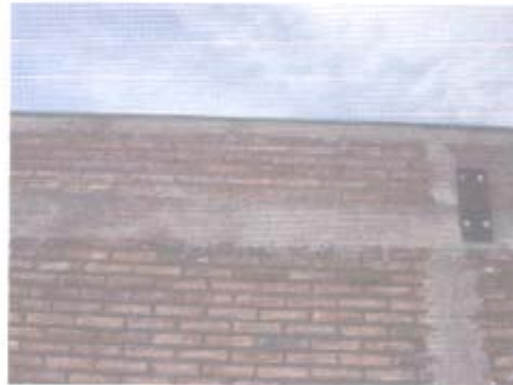
Fotografía N° 35: Se aprecia el muro de la zona de baños de la multicancha que la albañilería no poseía el revestimiento de mortero.

Al respecto, el servicio acepta la observación e indica que las deficiencias se solucionarán aplicando el revestimiento correspondiente.
